Identification de la pièce d'avion

Statistiquement, forte chance de provenir d'un chasseur-bombardier P-47 Thunderbolt de l'USAAF, seul type d'appareil véritablement basé sur le terrain Y-1 de Tantonville (unités 371st Fighter Group du 20/12/44 au 15/02/45 / 86th Fighter Group du 20/02/44 au 17/04/45). Toutes les surfaces intérieures du fuselage du P-47 (à l'exception du pare-feu, du cockpit et du support moteur), étaient finies en Zinc Chromate Yellow.

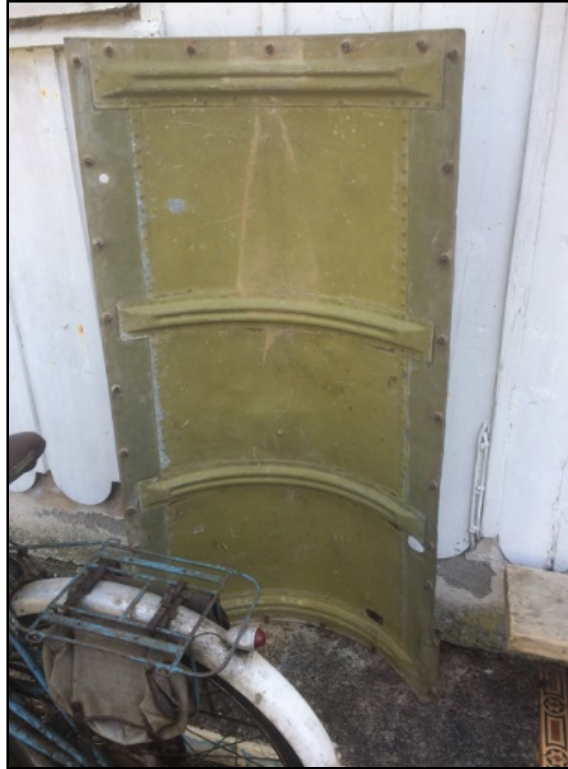
➤ La pièce à l'Espace de Mémoire de Vézelize

Fameux après peinture de protection (corrosion, prolifération des matières organiques) appliqué en usine à l'intérieur des pièces : le Zinc Chromate. Ici, nous serions plus sur un Zinc Chromate Yellow avec les bords de la pièce en Zinc Chromate Green.

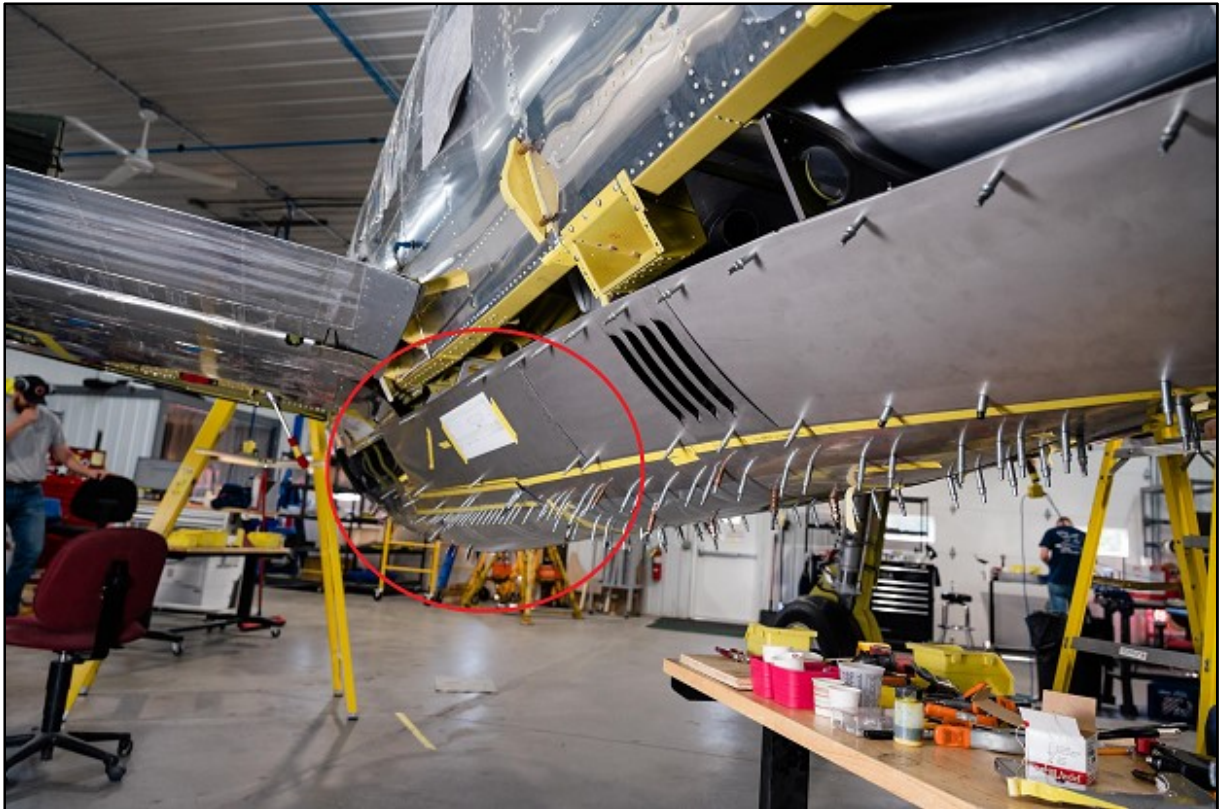
Notre panneau sur le P-47D-23-RA42-27609“Bonnie”, en cours de restauration en août 2022
(Dakota Territory Air Museum via Air Corps Aviation)

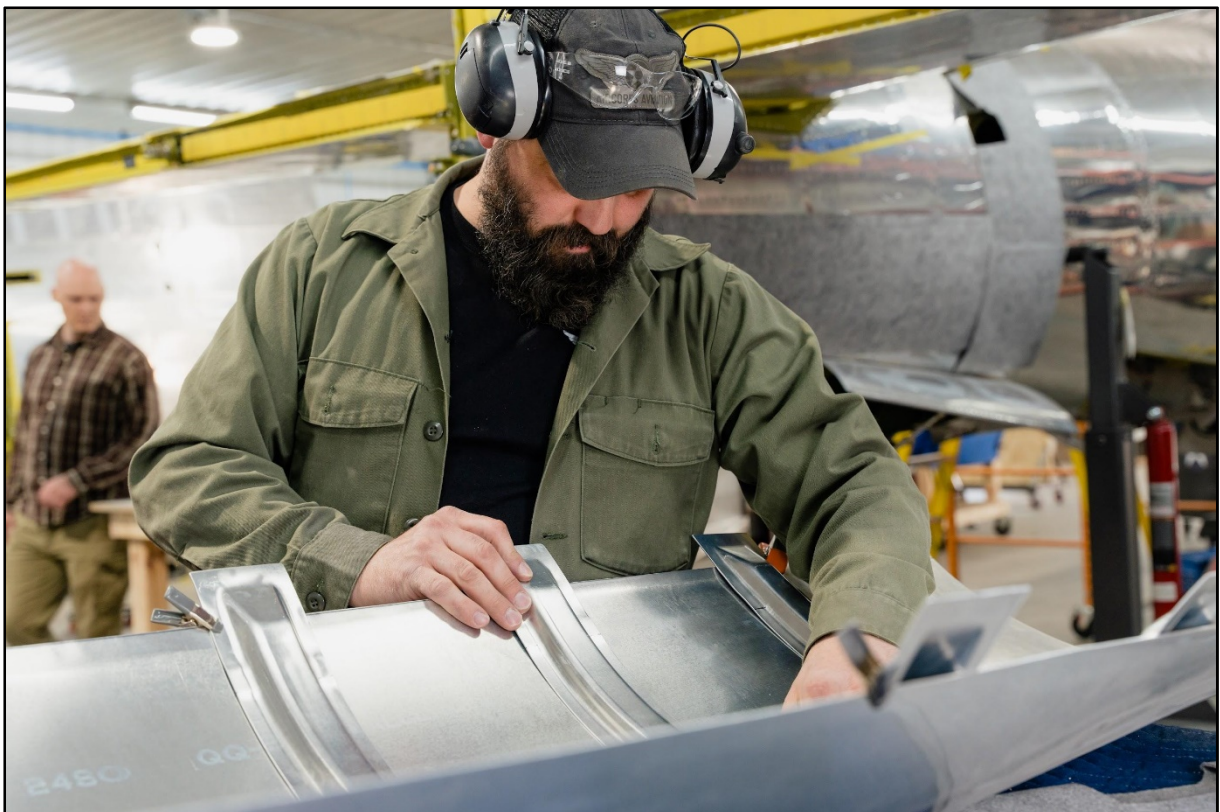
Assemblage au préalable du panneau (Dakota Territory Air Museum via Air Corps Aviation)

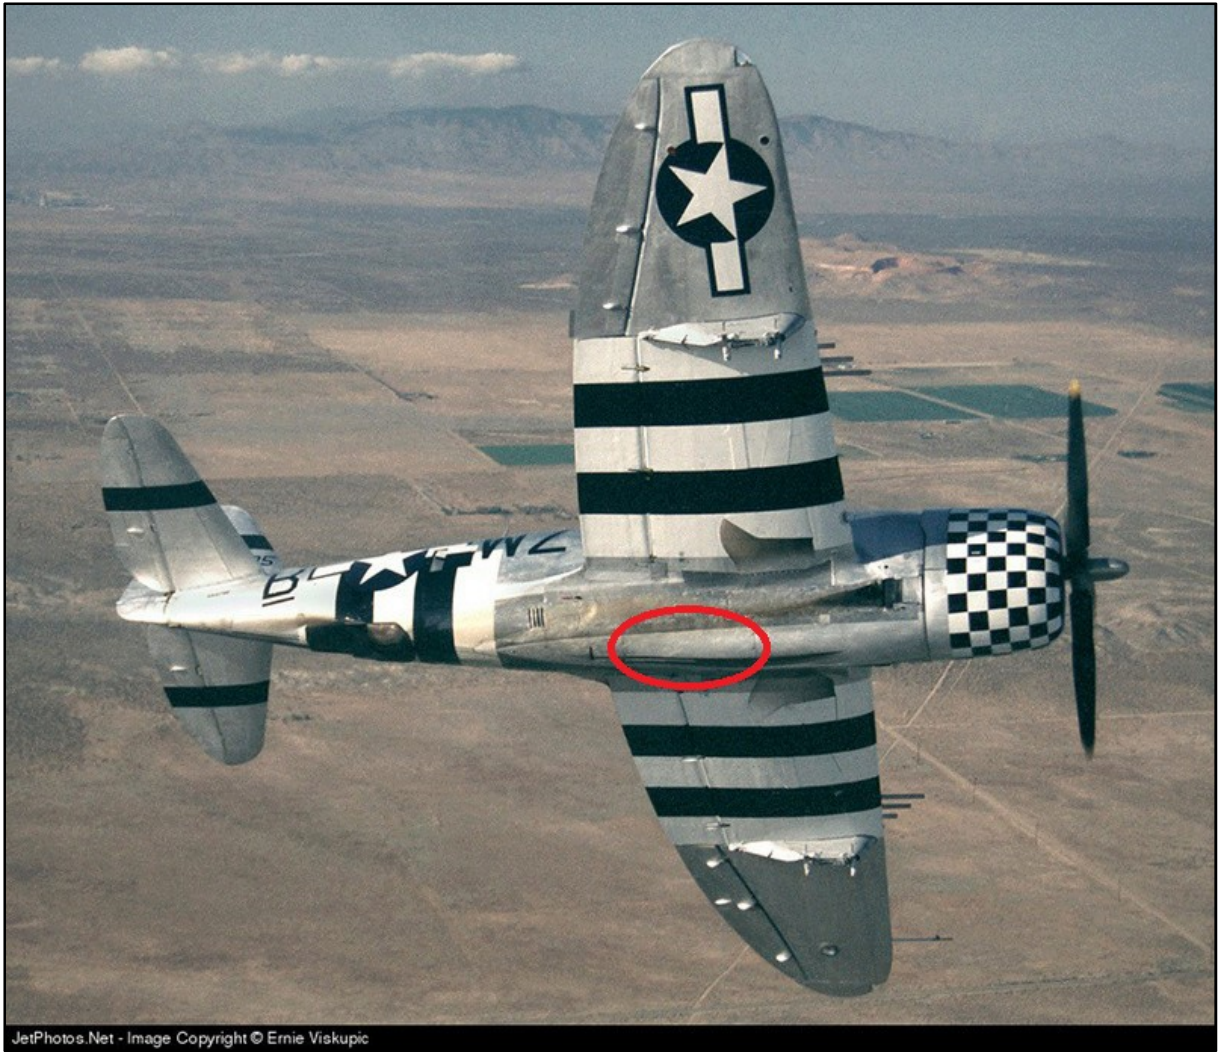
Notre panneau sur le P-47 D-40-RA 45-49385
